# Badevandsprofil

## Badevandsprofil for Thorsminde Strand.

#### Holstebro Kommune

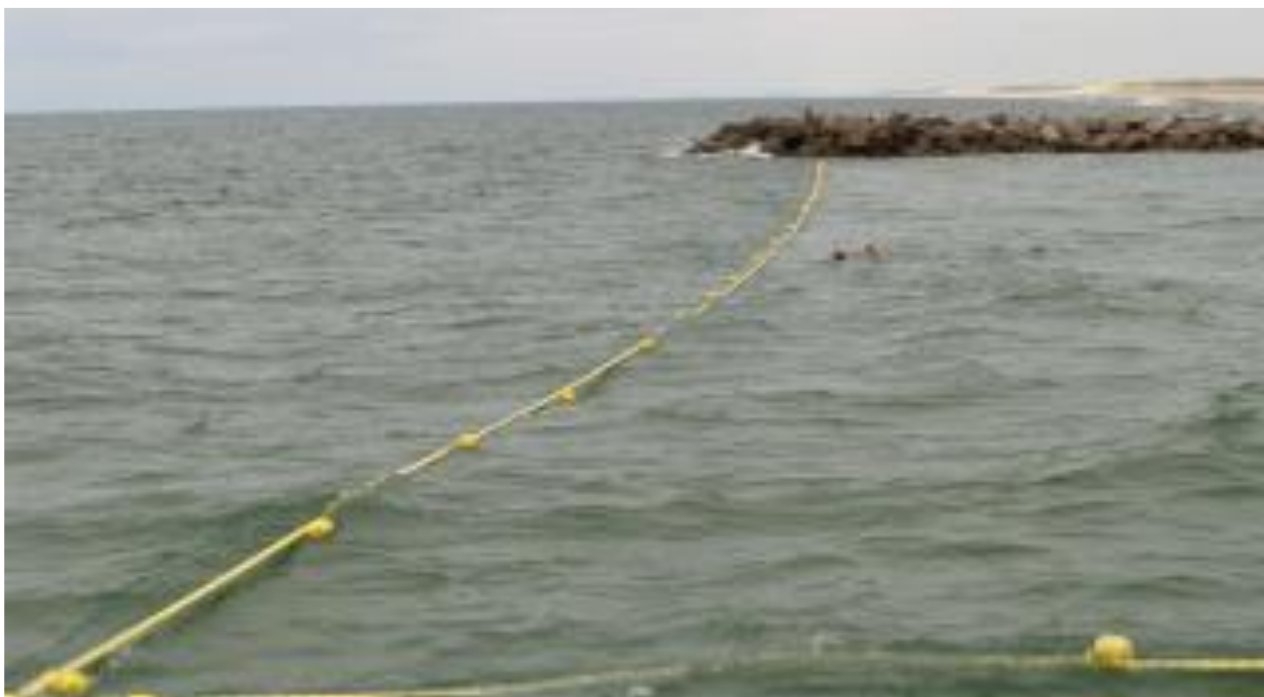
For at forhindre drukneulykker har Holstebro Kommune opsat et gult flydetov, der går fra stranden og ud langs høfden og havnemolen samt mellem høfden og havnemolen (se oversigtskortet og nedenstående billede).
