# Badevandsprofil

Bisserup Strand

## **Badevandsprofil for Bisserup Strand i Slagelse Kommune**

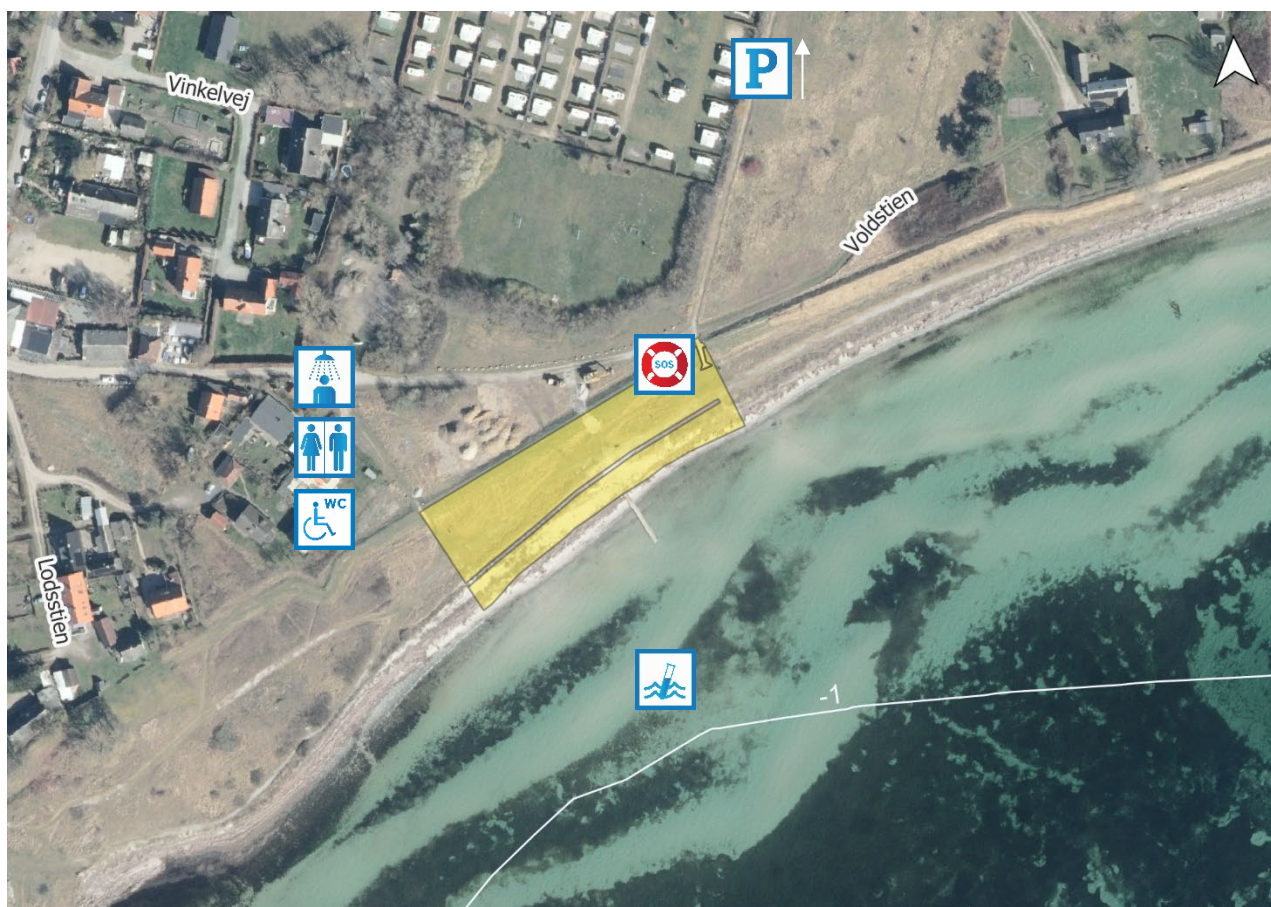
0 25 50 m

Vanddybder

— > 5,0 m  
— 4,0 m  
— 3,0 m  
— 2,0 m  
— 1,0 m

Strand

Bisserup Strand ligger på den åbne kyst ud til Smålandsfarvandet og orienteret mod syd. Stranden er forholdsvis lille, mellem 20 og 30 meter bred og ca. 110 meter lang (se oversigtskortet) og afgrænses mod baglandet af et dige. Beplantningen består grønsvær.

Havbunden ud til ca. 2 meters dybde består af sand. Der revledannelse med første revle mellem ca. 40 og 60 meter fra kysten. Havdybden ved stranden er lille. Der er mellem 250 og 300 meter ud til 2 meters dybde. Dybdeforholdene langs sandede kyster er imidlertid meget variable på grund af tidevand, strøm og vejrforhold. De generelle angivelser af dybder skal derfor tages med forbehold.

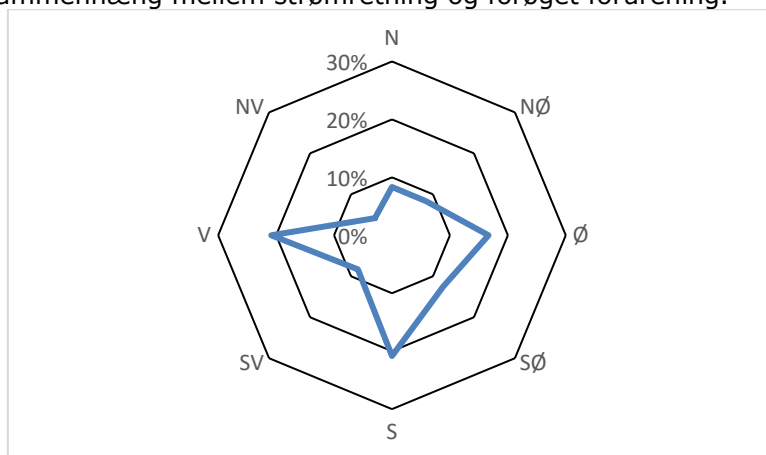
**Figur 1. Strømretning (fra, %), Bisserup Strand**

Vandet er klassificeret som saltvand. Strømretningen er målt 33 gange i perioden 2023-2025 af det akkrediterede analyselaboratorium i forbindelse med standardanalyserne. De dominerende strømretninger ved stranden er fra hhv. syd og vest (begge med 21% af målingerne – se figur). Der er ikke påvist nogen sammenhæng mellem strømretning og forøget forurening.
