# Badevandsprofil

## Badevandsprofil for Harpøt Havn

#### Lemvig Kommune

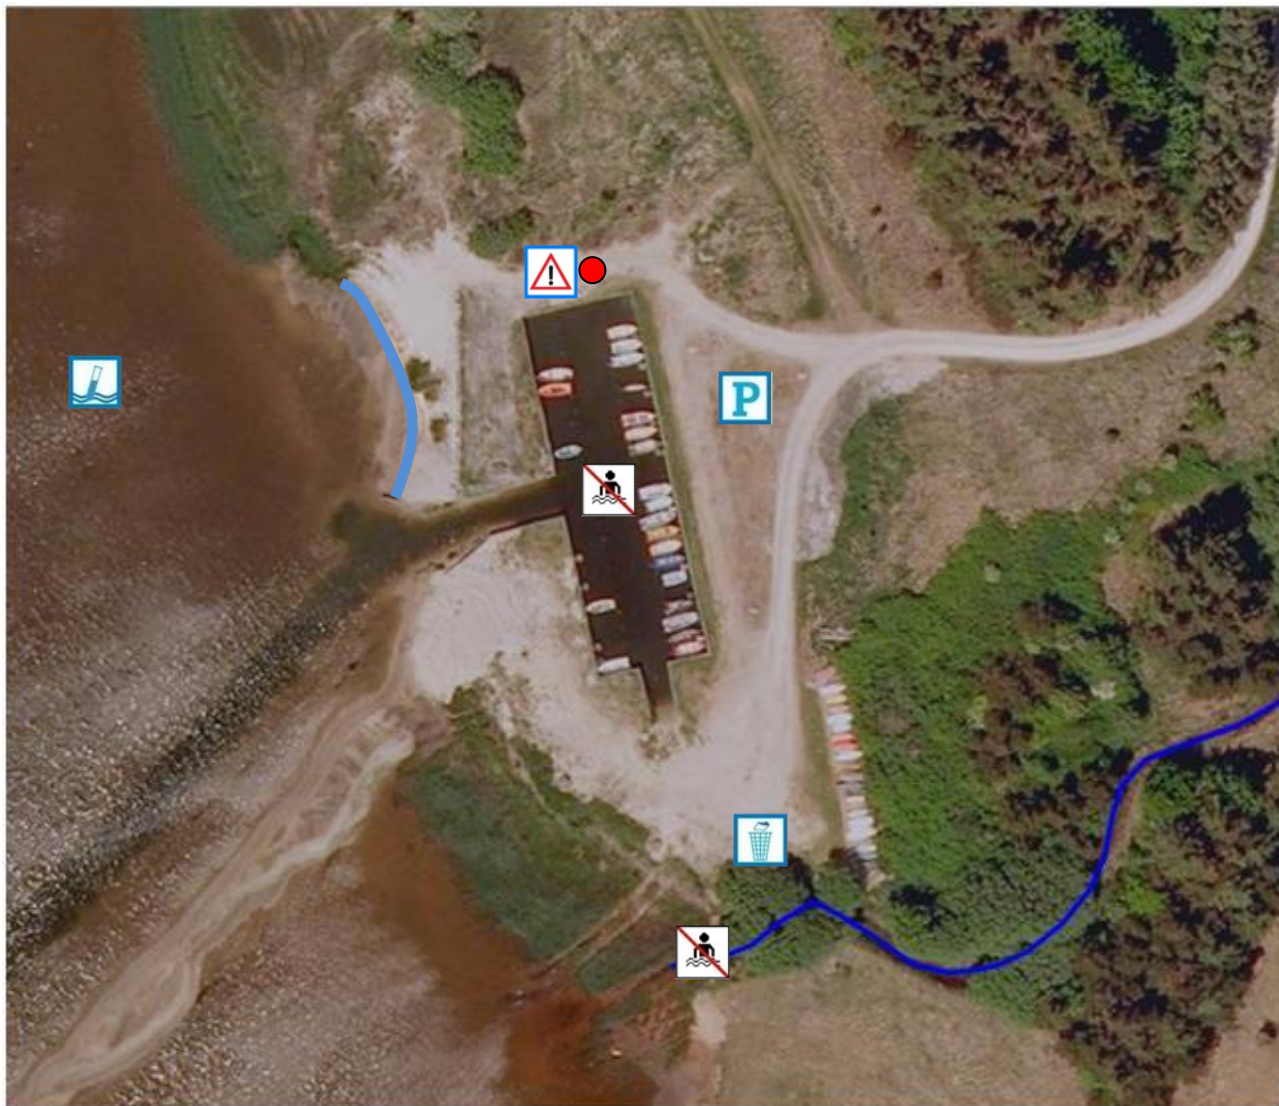
## Oversigtskort

| | Her står du | | Varsling ved forringet badevandskvalitet | | Kontrolpunkt |
| | Skraldespand | | Badning frarådes i udløbet af vandløbet og i havnen | | Parkering |

Stranden er 40 meter lang og er markeret med en blå streg. Vandløbet er markeret med mørkeblåt.

Stranden udgøres af et lille område med fint sand uden sten. Fjordbunden ud for stranden udgøres ligeledes af fint sand. Stranden er 10 meter bred og 40 meter lang (se afgrænsningen på oversigtskortet).

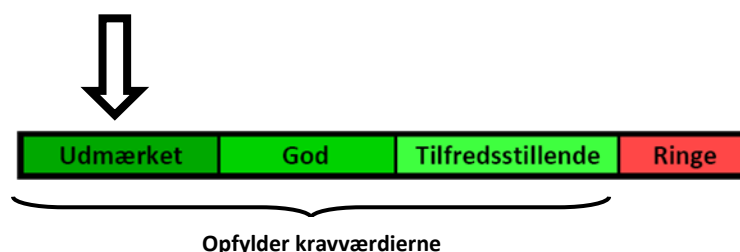
Badevandet ved Harpøt Havn er klassificeret som: **Udmærket**

Klassifikationen 2025 er beregnet på basis af kontrolprøver udtaget jævnlige i perioden 2022-2025. Strandens klassifikation revideres hvert år inden badevandssæsonens start.

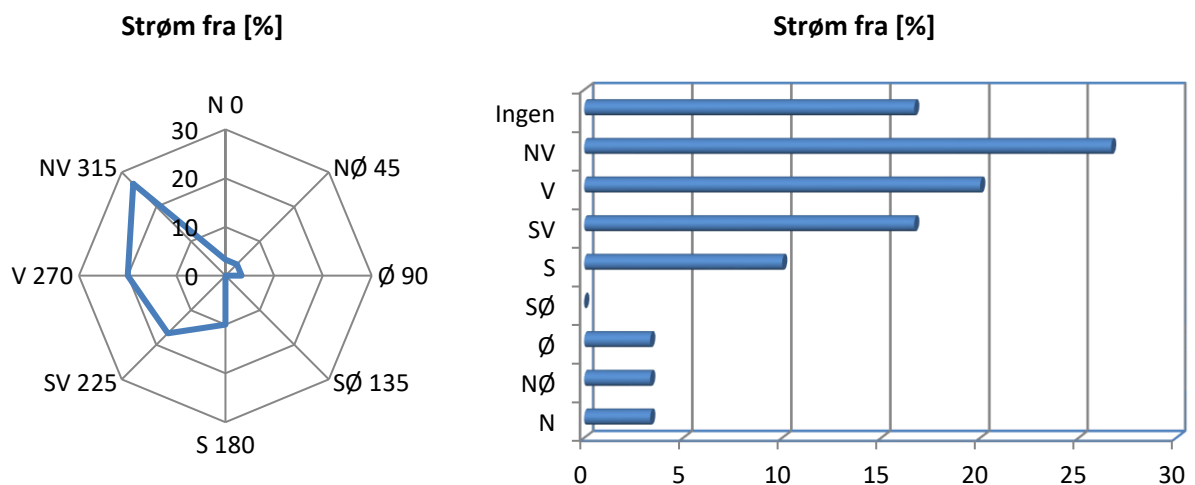
Vandet i Nissum Fjord ud for Harpøt Havn er klassificeret som saltvand. Strømrretningen ved stranden er skiftende og kommer primært fra nordvest og vest. Strømrretningen er målt 30 gange i perioden 2008-2010 og den procentvise fordeling af målingerne er vist på de to grafer nedenfor

I perioden 2008-2010 er strømrretningen registreret 30 gange ved stranden og den procentvise fordeling er vist.
